# ドローンによる空撮技術を用いた湖面の観測

総合地球環境学研究所

栄養循環プロジェクト

上原 佳敏

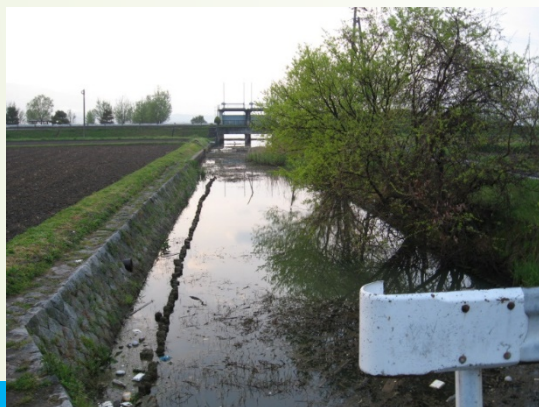
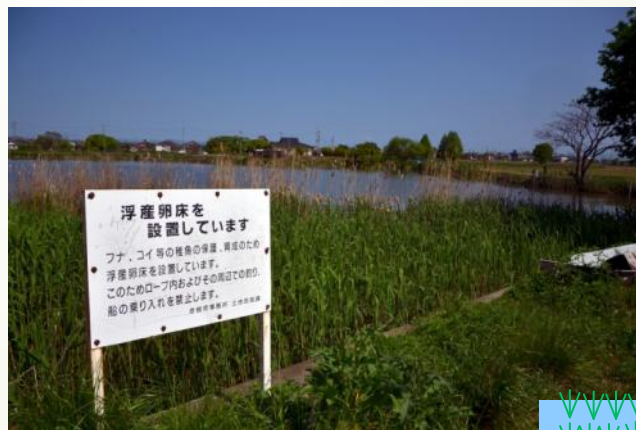
内湖の総面積

1940年	→	1995年
33.54km <sup>2</sup> (約40個)		4.25km <sup>2</sup> (23個)
(7分の1に減少)

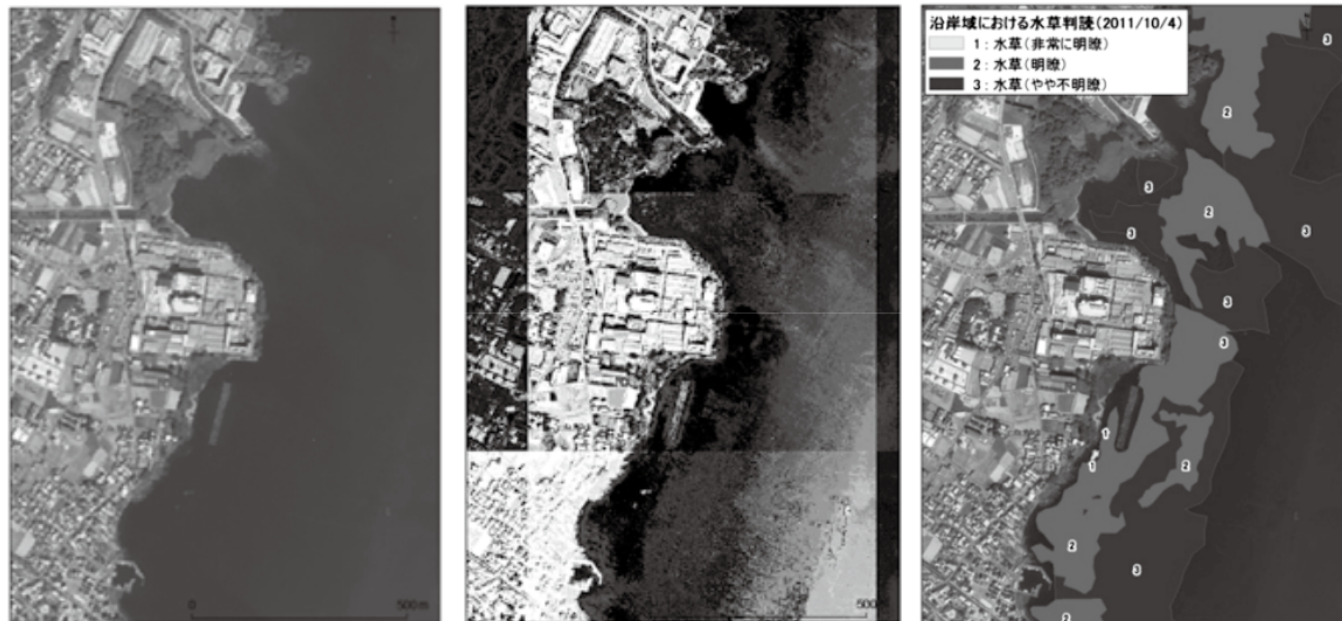
図 11 純画像(左図)、ヒストグラム平坦化法で濃淡補正した画像(中央図)および判読した水草分布(右図)の例

- ▶ 湖面の水草観測の事例
- ▶ 航空写真 → 画像処理 → 水草分布図作成
